台灣西海岸海堤災害與資料庫系統之初步建立

Primary Establishment of Data Base System for Coastal Structures in the Western Taiwan

颱風災害—海岸結構物受損資料庫系統

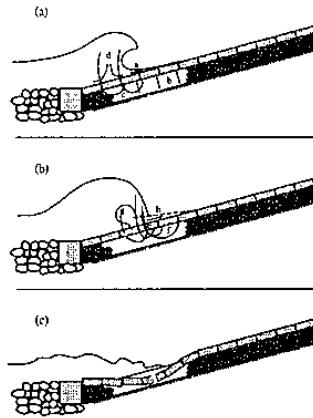
圖 1 斜面護岸破壞機制一

此機制為較常見之海岸結構物破壞形式，主要成因為堤防表面因伸縮縫未合攏，形成破壞之弱勢面；或經年受湧浪衝擊下，未加妥善維護及管理，以致堤防表面之結構強度不足，而無法承受某次強烈之風浪，對堤防直接衝擊，以致於堤防表面毀損。其後再由破壞處將堤內之填料吸出，導致海堤塌陷。其破壞機制流程示意圖如圖 1 所示，其中堤防受力機制代號說明請參考表 2。

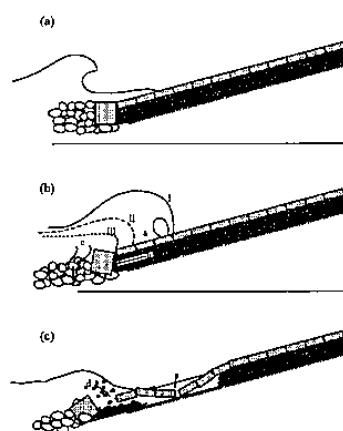
圖 2 斜面護岸破壞機制二

底部填充料被吸出之過程如圖 2 所示。以往的想法一直是認為在靜水面附近堆置的礫石(碎石)及砂從覆蓋塊之間的空隙以及表面覆塊的孔中脫出，以致覆蓋塊的崩塌毀壞。因波浪拍擊而爬昇到坡面的海水一旦滲透到覆塊下，因波浪溯回而變為後退波時，基礎地盤的砂便開始向海的方向移動。這時，堤體前方的拋石亦無法保持初始狀態，其不是被帶離岸邊就是下沉。因此，波浪就能從堤體前方直接進入到覆塊之下，而礫石便逐漸地被覆塊下之滲透流逐漸帶走。然後，在波浪所能攀升之高度的範圍內，吸出作用將繼續朝更深處發展。此外，吸出作用的結果將使海堤底部被架空，導致堤體無法承受自重而崩塌，如圖 2 所示。在圖 2 中，堤防受力機制之代號說明請參考表 2。

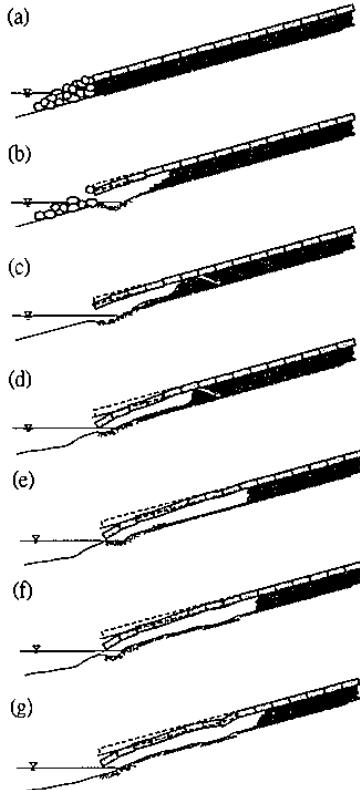
圖 3 緩情斜堤的基礎工破壞機制(堤腳拋石)

而為了探討在相同波浪條件下，不同之緩傾斜堤腳保護工，受到破壞的程度及過程上的差異。在此探討堤腳拋石保護工，與堤腳拋石加止水樁保護工受到相同波浪作用，所產生破壞的差異性；依據相關文獻的研究，堤腳拋石保護在波浪作用下，拋石容易受到淘刷而流失，堤下之礫石亦容易被波浪作用吸出，堤體嚴重沈陷，如同破壞機制二所述(如圖 3(a~g)之流程)。而堤腳拋石加止水樁保護工雖然亦會因波浪作用而損壞，但拋石較不易流失，連帶的礫石流失狀況較為緩和，沈陷量亦較輕微(如圖 4(a~g)之流程)，故可知堤腳拋石加止水樁保護工是較佳之保護工法。

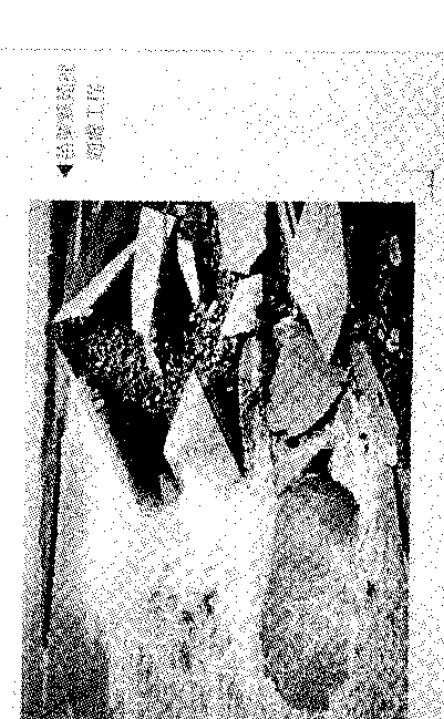
堤防總長	1,792m		
受 損 狀 況			
受災時間	85.8.1		
受災原因			
受損長度	778m		
堤頂高程	4.6m		
海岸溢淹範圍			
修復後堤高	6.20m		
海 象 資 料			
平均潮位			
災害暴潮位			
災害平均風速			
海 岸 地 質 資 料			
海岸地形概況			
地質特性			
災區地層下陷情況

相片說明 苗栗縣苑裡海堤(a)~(c)于賀伯颱洪過後部份堤面受風浪侵蝕破壞，而造成堤防沖毀 778 公尺的災情；(d) 賀伯颱洪後，苗栗縣苑裡海堤修復完工之情形(相片資料摘自行政院公共工程委員會：賀伯颱風災害及復建工程紀錄、台灣省政府水利處：賀伯颱風紀實-水利工程災修實錄)。
