台東卑南溪出海口河段沙塵災害探討

曾俊傑¹、王文清¹、劉清煌²、李榮著³、梁剛璋³、周元春³

¹國立台東大學防災科技資訊中心、²文化大學大氣科學系、³經濟部水利署第八河川局

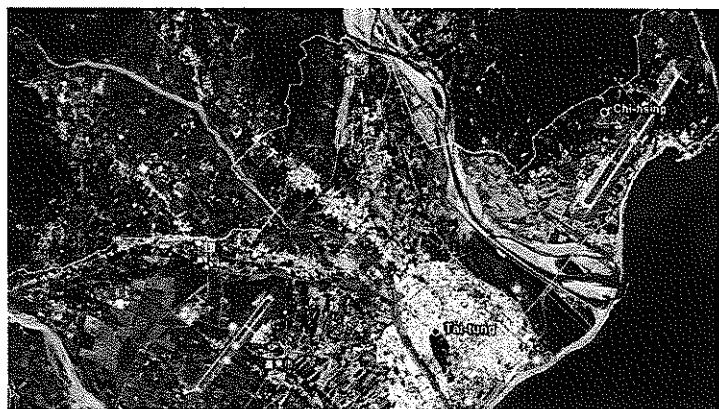
圖 1 卑南溪出海口河段及台東市衛星空照圖，資料引自 google 網站。

台東最大的沙塵災害發生在卑南溪的中下游，源於中央山脈卑南主峰（標高3293公尺）的卑南溪流，在流經台東縣海端、池上、關山、鹿野、延平、卑南等鄉鎮後，於台東市區北郊注入太平洋，整個集水區流域約有70%的山坡地形，因支流河川短促與地質及斷層活動等因素，往往易於降雨，尤其是豪大雨過後，在中下游地區及出海口河床沉積泥沙及礫石，形成台東市區吹沙的沙塵潛在來源（圖1）。每當氣象條件配合時，往往引起風飛沙，當風飛沙發生時，微塵與大小沙粒隨風揚起，四處飄散，使得台東的關

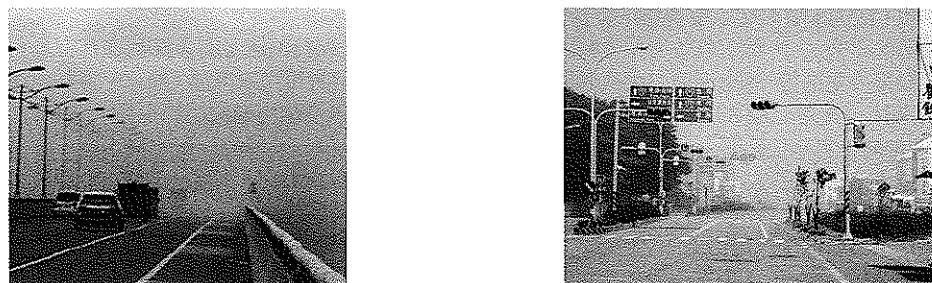
圖 2 卑南溪出海口河段揚塵，影響空氣品質及交通視線之情形。

山、鹿野、卑南及台東市等地區，籠罩在漫天沙塵中，在一片灰濛的沙塵中，能見度低（圖2），空氣品質亦甚為惡劣，長期以來，對於台東地區居民交通安全與生活品質造成極大影響，其中以位於卑南溪出海口南岸之台東市區受害最為嚴重。根據當地居民的說法，台東地區的吹沙主要發生在冬季，係伴隨東北季風的強風而來，然而依據陳等（2006）的分析發現，近十年來的吹沙季節已有所改變，其中的改變原因，據推測有二：一是自民國87年後能見度的編報依據由盛行能見度改為最低能見度，使得編報次數增多。另一是可能與卑南溪出海口環境與管理政策改變有關：（1）卑南溪左右兩岸河堤分別於民國87年及89年延長至出海口；（2）河床地自民國87年後禁止農民種植蔬果；（3）同年，於出海口右岸砍伐木麻黃林，開挖人工湖。至此以後，此地區防風林逐漸被開發為休閒地區；（4）碧利斯及敏督利颱風造成卑南溪上游新武呂溪及支流鹿野溪流域的多處坡地坍塌。

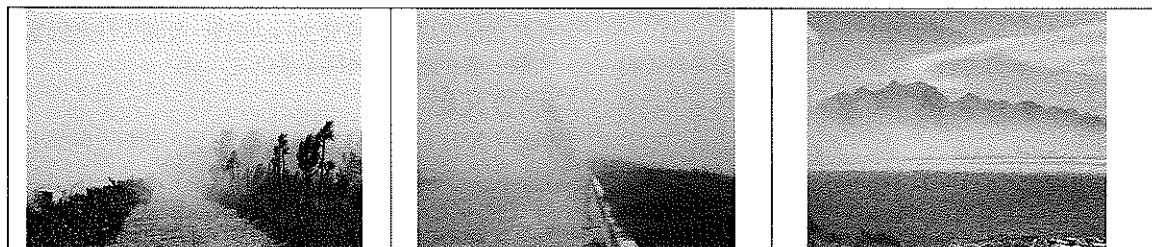
圖 3 卑南溪出海口河段吹沙揚塵之情形，沙塵濃度高時，能見度僅為數百公尺，達沙塵暴等級。

在氣象測報上依揚塵高度：將塵、沙被風吹揚高度小於2公尺，且不足以蔽障視線高度之能見度者，稱為「低吹塵或低吹沙」；沙、塵揚起高度超過2公尺而造成視障，導致水平能見度不足10公里時，為「高吹塵或高吹沙」。若使水平能見度不足1公里者，則稱之為「塵暴或沙暴」。以上述的揚塵為標準，在台東地區所發生的沙塵情況，某些程度已可稱為「沙塵暴」（圖3）。本文延續陳等（2006）的統計，分析民國88年至民國96年近9年的天氣資料，以增進對此地區與吹沙現象相關的氣象要素之瞭解。表1是民國88年至民國96年歷年吹沙次數統計表，由東北風及西南風風場引發風沙者分佔58.9%、23.3%為最高，其中東風、西風及西北風合計有8次，此皆與颱風環流有關；而引發吹沙之天氣系統方面，東北風可來自東北季風及颱風或熱帶低壓；西南風、西北風東方則可來自鋒面及颱風或熱帶低壓；年度次數方面，依序為96年24次、94年21、95年18次最高，近3年的次數明顯增多，值得注意，其原因尚待研究。表2是民國88年至民國96年歷年吹沙各月份次數統計表，資料顯示全年各月份都會出現吹沙現象，此與陳等（2006）所統計的1至3月及5月份沒有出現吹沙情形已有所不同；主要月份集中在6月至11月，各月份以10月20次最多，8月的11次次之。吹沙發生的時間以中午時段（1000至1500LST）為多。而吹沙持續時間並不長久，一般在4小時以內，超過4小時以上的天氣系統，大都與颱風有關。由風場分析可知（表略），最大平均風速或最大陣風出現，或於出現後2小時內易發生吹沙。但單從風速的強弱並不能決定吹沙的形成及其影響能見度的程度，如民國88年11月1日的個案，陣風最大達44KTS，能見度最低也僅6000公尺，但民國93年8月13日的個案，平均風速在05至18KTS間，確曾出

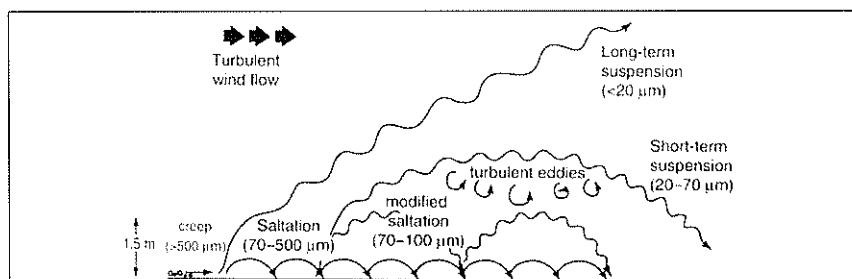
圖 4 風飛砂運動型態示意圖，引自（簡等，2008）

風飛沙現象是一相當複雜多變，且運動尺度範圍涵蓋極廣的現象，其運動型態受沙粒粒徑大小的影響，可分為滾動（surface creep）、跳躍（saltation）、懸浮（suspension）三型態（圖4）。一般而言，風速特性及沙粒移動臨界條件是影響飛沙發生之主要機制，其中飛沙量與高度之關係，一般多以修正後之乘幕指數表示（Chang, 1968），如式（1）所示。

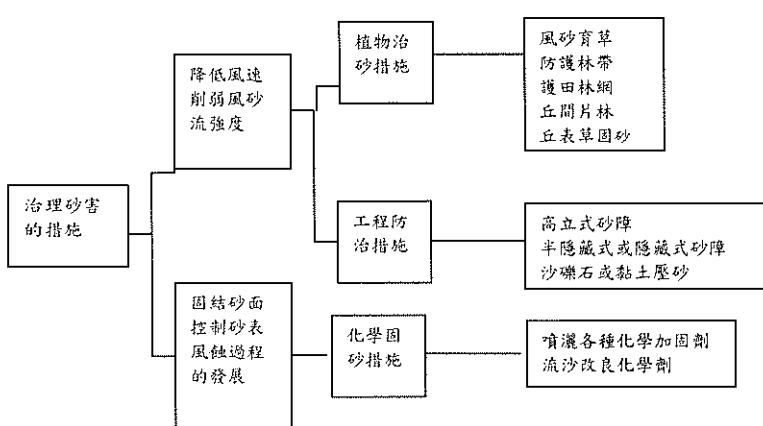
圖 5. 沙塵災害治理措施分類體系圖，引自吳（2003）

風速，以減少風砂搬運作用的啓動力；在定沙方面則可透過植物生長的自然覆蓋、稻草席的覆蓋等，以減少砂、塵被風捲揚的機會。吳（2003）根據長期的研究經驗提出沙塵災害治理措施的分類體系圖（圖5）。國內於風飛砂防治較常使用之工法計有：防風牆或擋砂牆、截砂溝、防風柵欄、防風網、草方格砂障與植生防砂工法。

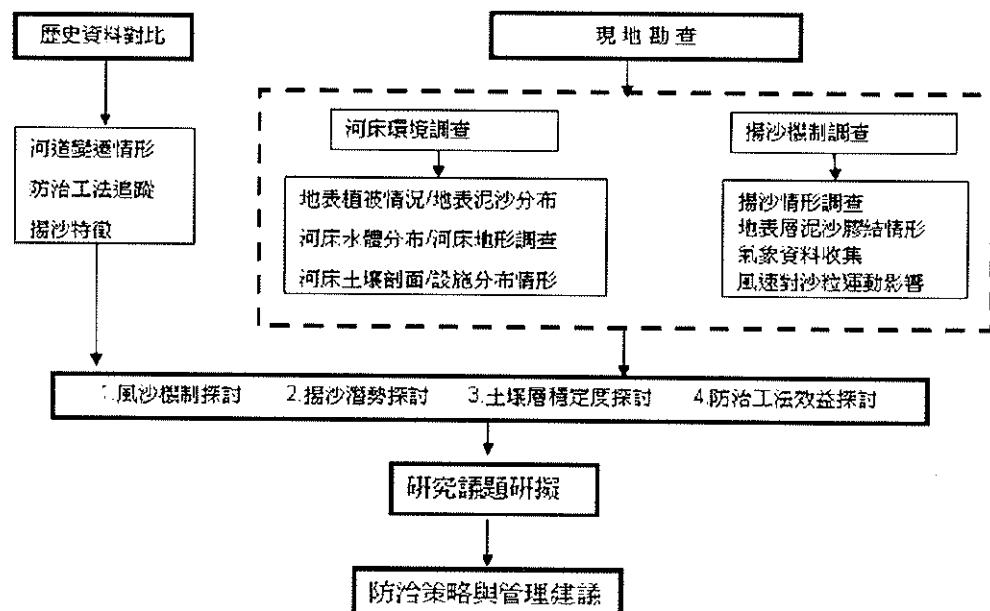
目前國內、外的沙塵防治策略似乎大同小異。風砂問題的防治策略，可從風砂的發生原因來思考。一是破壞強風的風場，例如利用防風林、攔砂柵等設施來降低風速，以減少風砂搬運作用的啓動和風砂的搬運量。另一方面的作法是減少砂源的裸露，譬如以植物生長的自然覆蓋、稻草席的覆蓋等，以減少砂、塵被風捲揚的機會。但何作法方能夠有效的防治沙塵，就必須依據風沙發生地區的基本環境條件，深入探討當地風砂揚塵發生的機制後，再行擬定，如此才是針對源頭來進行治理的概念。依此，本文作者進行河道歷史照片對比，再輔以現地勘查（包括簡易氣象儀器觀測）以作為後續防治策略擬定之參考，研究流程如圖6。
