莫拉克颱風降雨事件對坡地災害預警之衝擊

1.坡地災害防治組 2.洪旱組
國家災害防救科技中心

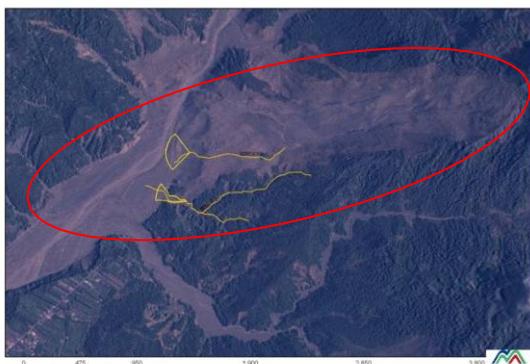
莫拉克颱風降雨所引致之大規模崩塌或土石流亦造山區部落重大的災害，尤其以高雄縣甲仙鄉小林村之崩塌災害最為嚴重，如圖3之災前農林航測所影像與災害福衛二號影像所示，崩塌災害將整個小林村北方9-18鄰的小林聚落掩埋，其影響範圍約350公頃，如此大規模的崩塌災害已與921地震所引致的九份二山崩塌195公頃以及草嶺400公頃的崩塌不相上下，然其災害影響為掩埋超過100戶與400人死亡失蹤則遠大於九份二山與草嶺崩塌的數10人之傷亡損失；且小林村崩塌所引致之崩塌並阻斷旗山溪形成之堰塞湖，隨著堰塞湖潰決洪流引致下游之河道沖淤與橋梁損毀形成複合型災害之衝擊更是過去所未見的(陳聯光等人，2009；游繁結等人，2010)。重大土砂掩埋山區部落的還包含超過30人死亡失蹤的高雄縣六龜鄉新發村的新開部落，以及那瑪夏鄉南沙魯村部落，以上重大土砂掩埋部落地區均位於高屏溪上游的旗山溪與荖濃溪流域，亦為莫拉克颱風之主要降雨中心，大規模的崩塌或土石流掩埋。另外如台東縣大武鄉大島部落、嘉義縣中埔鄉中崙村、梅山鄉太和村、雲林縣古坑鄉華山村、台南縣南化鄉關山村、玉山村羌黃坑部落、高雄縣桃源鄉梅山村、建山村、六龜鄉大津村、中興村、那瑪夏鄉達卡努瓦村、瑪雅村、甲仙鄉東安村、西安村、杉林鄉木梓村等山地部落，均因崩塌或土石流引發土砂下移掩埋民宅之災害，雖居民及時疏散並未造成傷亡，然崩塌或土石流仍然對於下游聚落存在威脅。對於未來以避開災害影響區為首要對策。

圖3 小林村崩塌災害前(上)與災後(下)影像

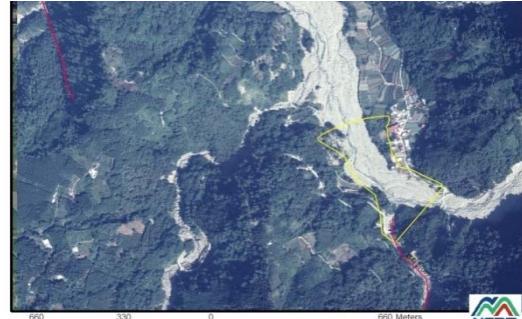
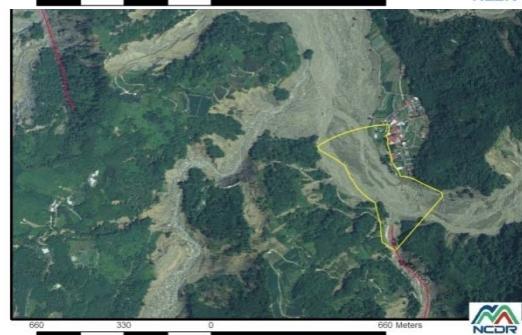
莫拉克颱風豪雨所引致之崩塌土砂，隨著雨水流入河道，造成河床淤積或河岸沖刷亦造成山區聚落重大的災害發生，例如屏東縣霧台鄉好茶村部落，早在96年因6月12日豪雨及8月16日聖帕颱風部份房舍遭土石流掩埋，河床土砂淤積，127戶被迫遷離，安置在隘寮營區，屏東縣政府計畫把好茶村與瑪家鄉瑪家村、霧台鄉阿禮村等危險部落一併遷到台糖瑪家農場。於98年莫拉克颱風侵台期間因上游大量崩塌土砂淤積於河道並將好茶村完全掩埋。其他如嘉義縣阿里山鄉的來吉村(圖4)，以及屏東縣來義鄉義林村與來義村等山區鄰近河岸之部落，同樣因上游崩塌土砂下移淤積河道，河床土砂堆置甚至比部落所在位置高程還高，未來在豪雨沖刷下將有可能如同好茶村一樣遭河床土砂所掩埋之災害。同樣位於太麻里溪左岸河階地的台東縣金峰鄉嘉蘭村，於8月8日莫拉克颱風侵台豪雨期間因太麻里溪水暴漲，沖毀堤防並造成嘉蘭村房屋及基地流失超過65戶。因嘉蘭村部落剛好位於低階河階地且在河道攻擊面上，因此早在94年7月18、19日海棠颱風水患時，即發生洪水沖毀17間房屋的災情。同樣位於台東縣知本溪河岸之金帥飯店亦於風災期間因山洪沖刷導致堤防潰決而倒塌。河階地當有地質構造通過，地層活動較劇，岩體較破碎或存在裂隙，或位於河道攻擊坡面上時，往往為地質災害脆弱地區，

圖4 嘉義縣阿里山鄉來吉村莫拉克颱風災害前後河床變遷影像

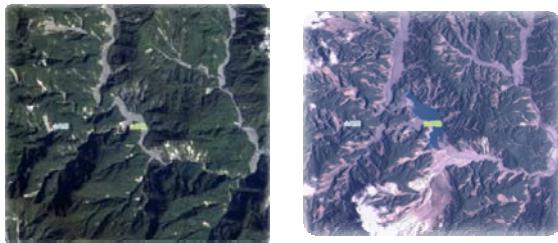
堰塞湖形成後上游流水蓄積、水位上升將造成上游鄰近河岸低窪地區淹水災害，而堰塞湖所形成之天然壩體若潰決則將可能發生山洪暴發，造成下游洪水或沖毀沿岸道路、橋梁或堤防而引致二次災害的發生，其衝擊影響與天然壩體安全一直是各國災害防治關注的重要課題。莫拉克颱風侵台期間根據行政院農業委員會統計，山坡地崩塌或土石流阻河所形成之堰塞湖初步計17座(國家災害防救科技中心,2009)，主要分佈於高屏溪、濁水溪及太麻里溪等流域，經評估目前大部份堰塞湖已潰決或是對下游尚無立即危險，其中包含已潰決且造成重大災害的小林村崩塌堰塞湖。所有堰塞湖中較具規模的為台東縣金峰鄉太麻里溪上游約25公里之歷坵村包盛社區附近的堰塞湖(圖5)，堰塞湖面積大約70公頃，最大水深達10公尺，蓄水體積約533萬噸。另一較具規模的為高雄縣那瑪夏鄉旗山溪上游達卡努瓦村約6.5公里的堰塞湖，堰塞湖面積大約23公頃，最大水深

圖5 太麻里溪堰塞湖災害前(左)後(右)之福衛影像

達9公尺，蓄水體積約185萬噸。目前此兩處重大堰塞湖其處理對策以人工降低水位及進行堰塞湖安全監測與建立警戒基準與應變疏散機制，以預防堰塞壩體可能潰決對中下游危險衝擊。堰塞湖大部份發生於偏遠山區，如何利用遙測與與航空照像等配合地理資訊系統的應用分析，將為提升確認堰塞湖災害影響評估與應變效率的重要工具。

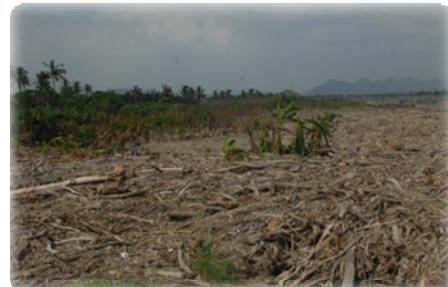
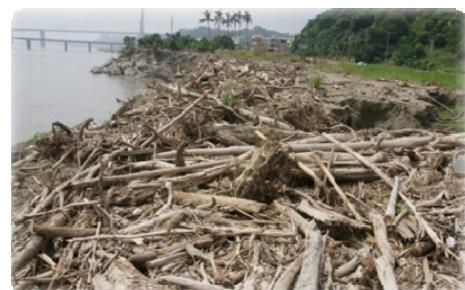
莫拉克風災造成集水區上游森林區崩塌亦造成大量漂流木與泥砂大量流出，根據農委會林務局統計莫拉克風災期間漂流木總量超過133萬噸，其分佈主要為曾文溪上游曾文水庫與南化水庫，高屏溪流域、林邊溪流域、西南沿海、太麻里流域及台東沿海等區域(圖6)。其處理情形已打撈之漂流木用材部分，加強適當的保護措施，避免流失及遭竊盜。打撈的廢材部分，因地制宜，作適當的夯實動作，避免流失以造成二次災害。漂流木乃因林木崩塌而隨流木下移之自然現象，然因橋涵或河道通洪斷面無法滿足土砂及漂流木時，則易掛淤堆積於河道或水利設施(圖7)，因夾雜土砂掩埋清除不易，容易造成水利設施受損、河道通洪能力不足產生溢淹、河床淤高導致橋梁面沖毀，水庫有效容量減少、取水口阻塞以及海岸或港口堆積漁船無法進出港等問題。土砂與漂流木於93年艾莉風災及94年馬莎風災亦造成石門水庫之水利設施與供水設備受損，源水濁度升高影響供水更長達2星期。對於漂流木及土砂之運移亦是造成複合性災害之成因之一，由此可知大規模崩塌隨河川水流所產生之漂流木與土砂為未來重要防災必須解決的課題。

圖7 莫拉克風災後之漂流木河岸堆積情形
