五 龍捲風調查報告四十年五月十四日

一、前　　言

本年五月十四日，在本省左營及臺南發生之龍捲風，均係來自海上，經過地區所受之損失亦相當可觀，且在臺灣此種強風亦屬罕見，爰會同中央氣象局前往調查，以資研究。

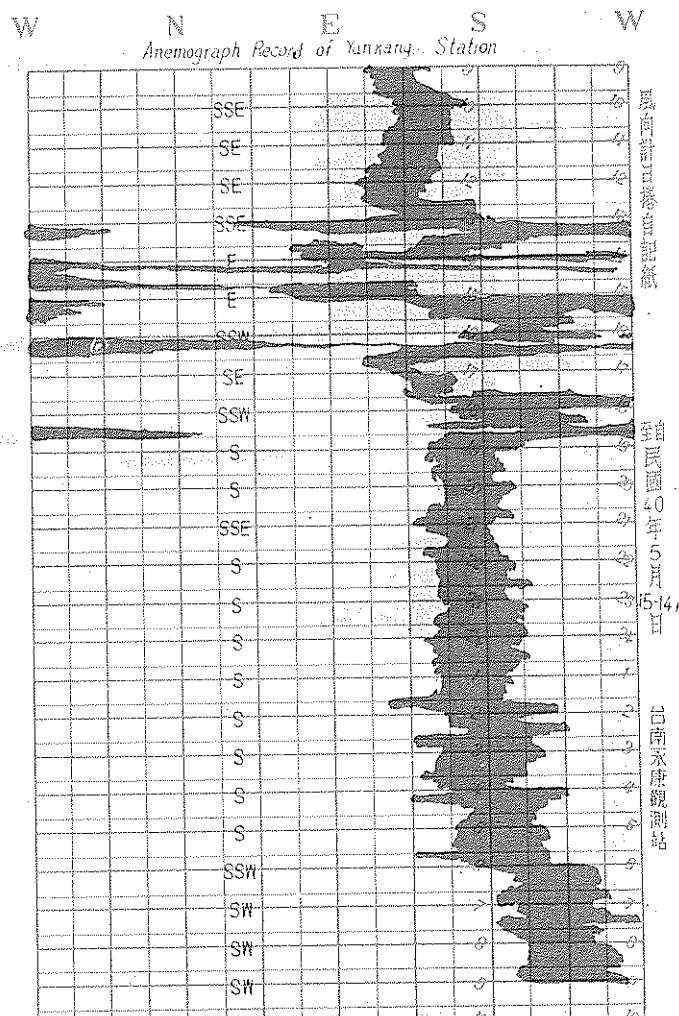
Anemograph Record of Institute of Sugar Examination at Tainan

關於臺南龍捲風發生時之氣象狀況，曾向臺糖試驗所，臺南測候所，及永康測候站調查，當時氣壓除試驗所無紀錄外，臺南、永康均無異常情形，該日正常風向為南及東南，但於龍捲風經過時風向轉變無定（附風向自記紙）下午降雨甚多，但旋風經過時降雨已漸減少。

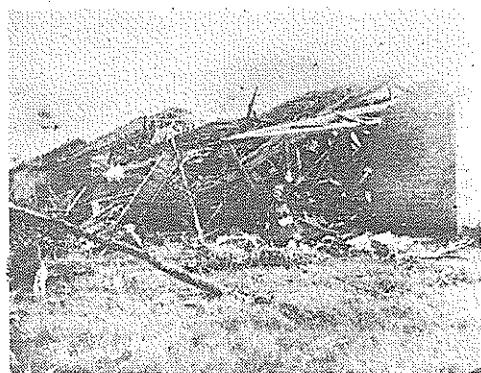
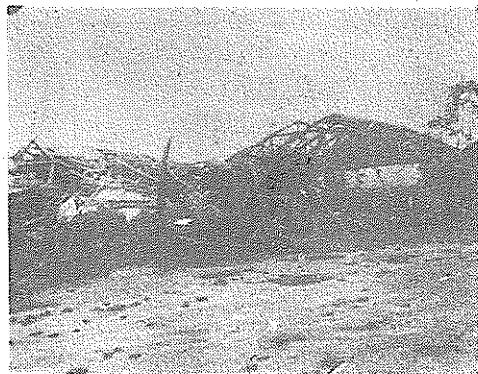
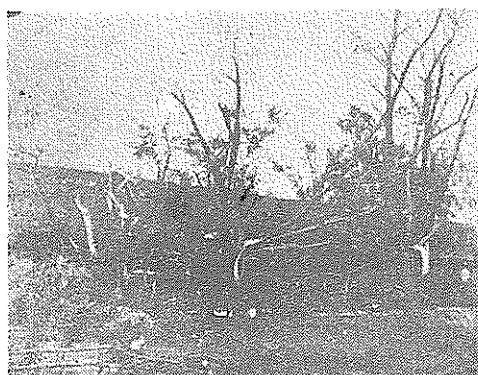
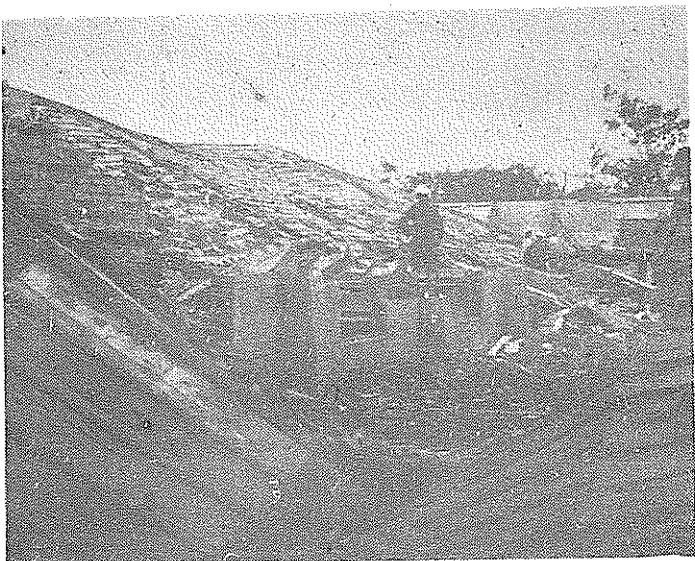
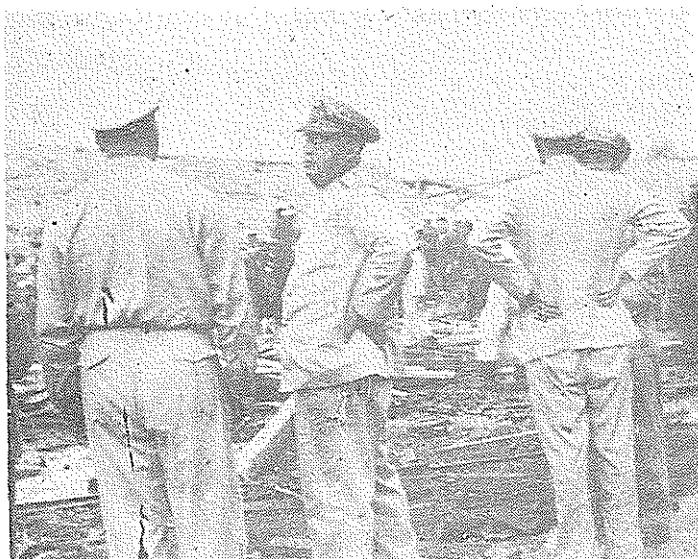
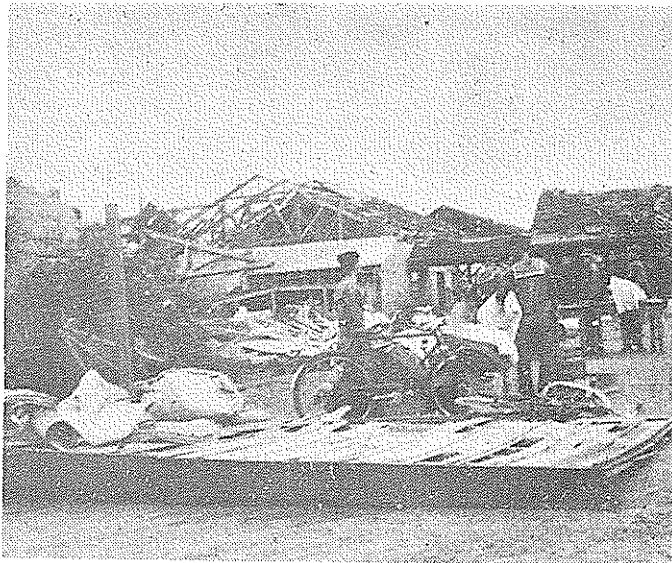
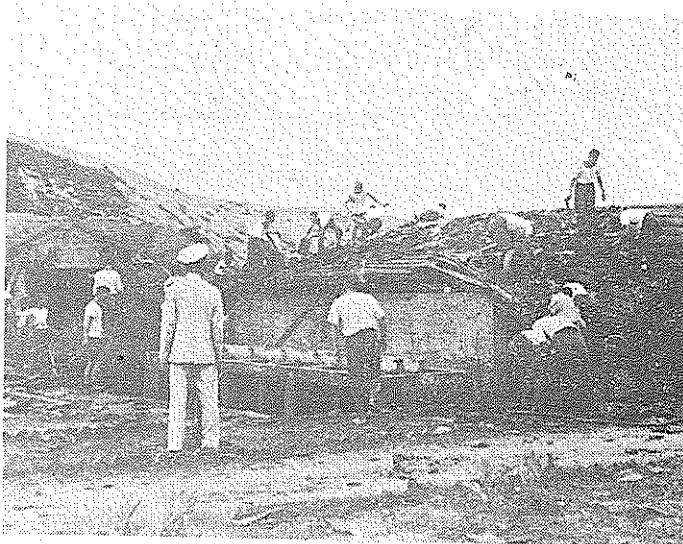
附海軍部房屋損壞照片四幅

- 1 海軍信號臺直徑約一英吋之避雷針，被風吹彎，向東北折四十餘度。信號臺旁之職員工作室等房屋三四座，屋頂瓦蓋被吹折毀，門窗玻璃等均被撞毀，工作人員受輕傷者三四人。
- 2 海邊海軍倉庫兩大座，完全被毀，第一座磚砌牆，兩邊均向外倒毀，龍捲風中心似由此穿過。第二座磚砌牆兩面均向東北倒毀，破壞力極強。
- 3 海軍士兵學校十餘座房屋門窗屋頂形成跳躍式之破壞，在此損失最大，樹木多被扭折，屋頂塌毀死傷數十人。

而至，豪雨傾盆，雷電頻發，風勢尤為猛烈，港口信號臺首當其衝，惟因建築堅固，未受損壞，僅屋頂之避雷針被吹彎曲，估計風速當在每秒百公尺以上。要港附近海岸地帶非常乾燥，沙土被風吹起有如沙暴，該地工作人員曾被沙土灌洗耳鼻，使人極難忍受。龍捲風登陸後向東北東進行，旋風中心經過海軍倉庫及海軍士兵學校，沿途傾倒房屋，扭折樹木，海軍倉庫磚牆厚約尺餘，亦均吹倒。士兵學校正在上課，課室全部倒塌，以致死傷數十人之多。海軍眷屬宿舍及其他房屋，亦有損壞。惟近在咫尺之海軍辦公室及另一木板小屋並未受損，由此可見旋風之範圍至為狹小，其進行之路徑似有蛇行跳躍之情形。至於高雄市內，因北面有山嶺為之屏障，絲毫未受影響。
